## オムニクロマフロー 明度の高いクラスⅢの症例

大谷一紀先生  
OTANI KAZUNORI

東京都/  
大谷歯科クリニック  
青山ホワイトリア

## オムニクロマフロー クラスⅡの症例

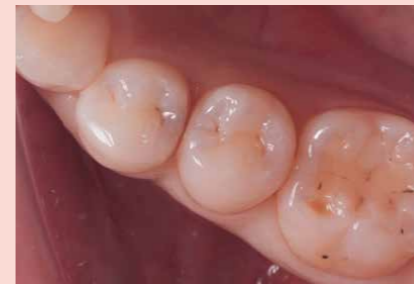
図1 術前 左下4遠心部にカリエスを認める。

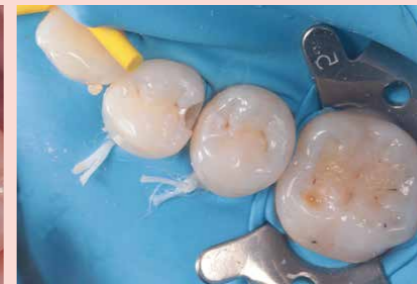
図2 カリエス除去後、ラバーダム防湿を行った。

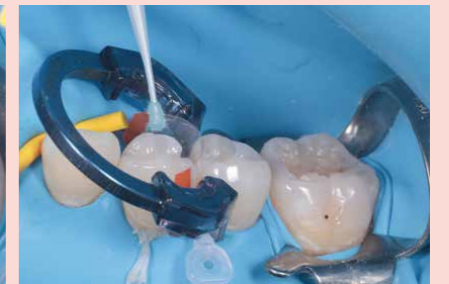
図3 ボンドマー ライトレス塗布。

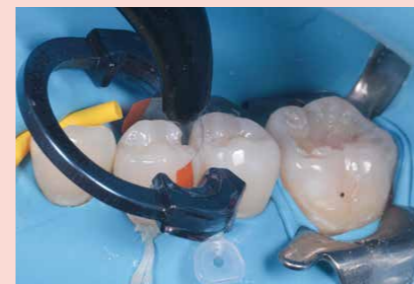
図4 エアによる乾燥。

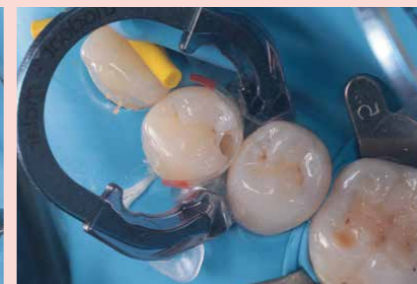
図5 オムニクロマフロー ブロッカーを約0.5mm 充填後、光照射を行なった。

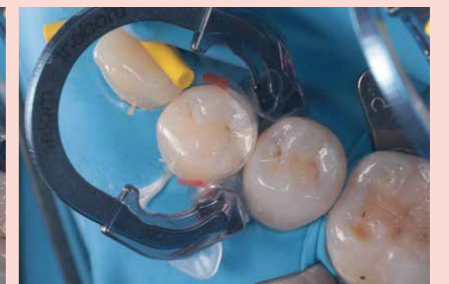
図6 続けて、オムニクロマフローを充填した。

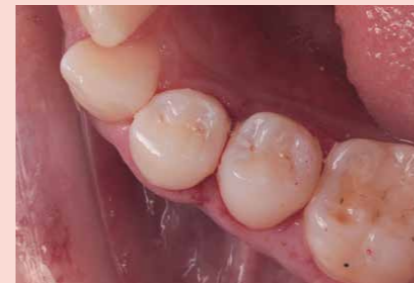
図7 術後。
