東京医科歯科大学
名誉教授

色調の異なる2歯の修復に オムニクロマフローを用いた症例

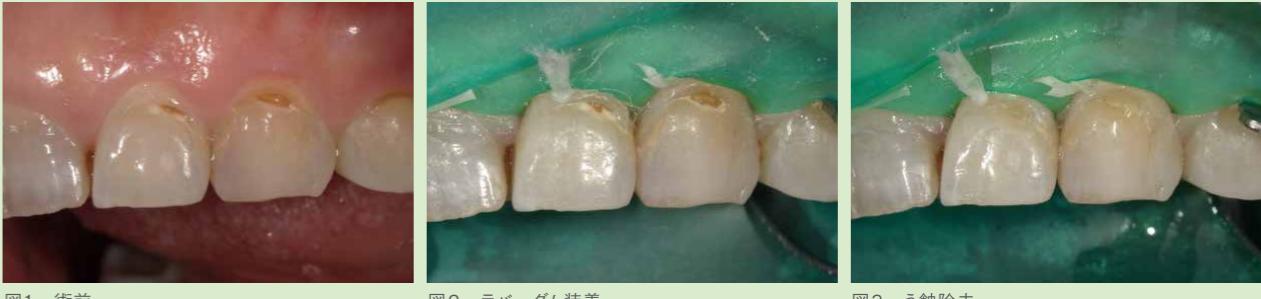
図1 術前

一般的に側切歯と犬歯とではその色調が異なっており、その歯頸部の修復においては側切歯がA2とすれば、犬歯ではA3あるいはA3.5が選択される。本症例においても両歯のシェードは異なっている。術前の写真においても、ラバーダム装着前と後では、歯の乾燥により明度が上昇している。

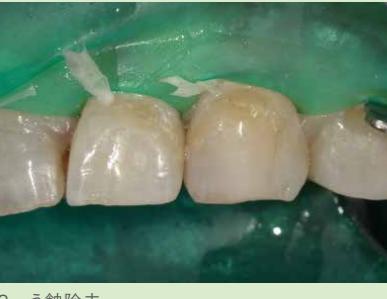
図3 う蝕除去

う蝕は象牙質にまで進行しており歯頸部の病巣であるため、歯髄には比較的近接した症例である。しかしながら患者が62歳と比較的高齢であり歯髄は狭小化していること、カリエスリスクは高くなく比較的進行の遅い慢性的に形成された病巣であることにより、局所麻酔なしで、患者はう蝕除去時の痛みは全く感じることがなく、う蝕象牙質外層の除去を完了した。色調適合性向上のため、エナメル質窩縁部全周にベベルを付与した。

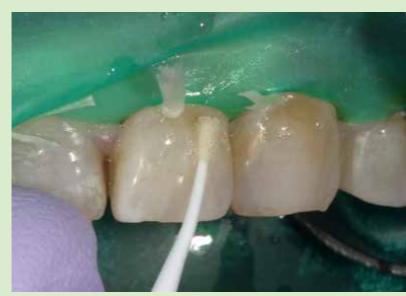
図4 接着剤塗布

患部の歯頸部表面は複雑な凹凸のある形状であり、窩洞周囲部へのレジンの溢出の処理が不完全になりやすいことを考慮して、エナメル質窩縁部のみリン酸エッティングを行い、2ステップのセルエッティング型の接着材を使用した。

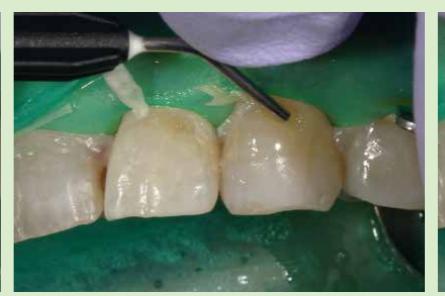
図5 オムニクロマフロー注入

窩洞の最深部でも深さは2mm弱だったので、填塞は一塊で行った。填塞直後は透明感が低く色調は適合していないが、写真撮影中の時間経過とともに透明感を増し、色調も徐々に変化した。光照射終了後には色調は非常によく適合していた。当日に研磨を行い修復を完了した。構造発色の特性上、材料自体の光透過性は高めに設定されているため、歯頸部の窩洞では窩底部の色調も反映されやすく、色調適合は得やすい症例であった。

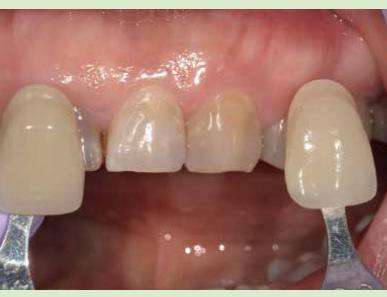
図12 3週間経過後

3週後の再来院時、乾燥状態の違いにより修復歯の色調は修復直後と異なっているが、オムニクロマフローによる修復物は、優れた色調適合を呈していた。
